S12 Pääteiden parantamisratkaisut

Törmäyskokeet sivuojaan vuosina 2000 ja 2001

Tiehallinnon selvityksiä 8/2003

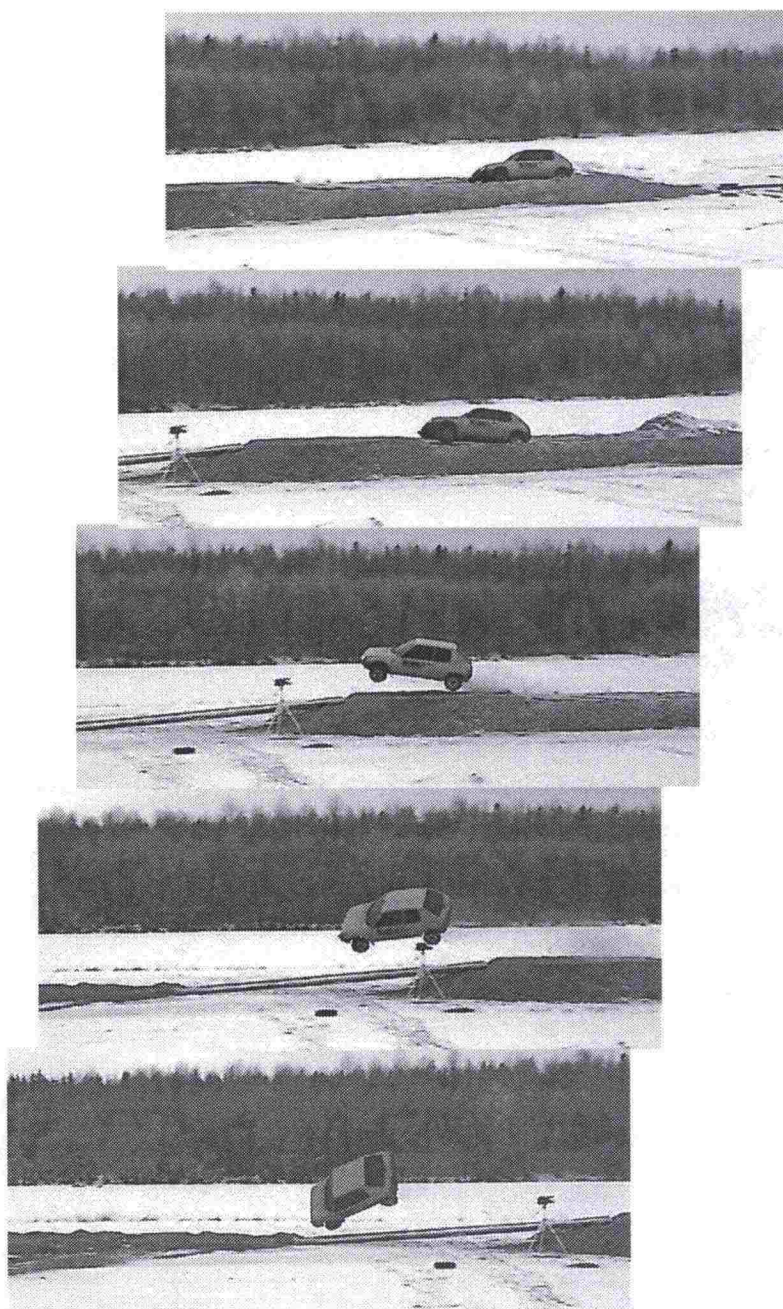
Kaikissa kokeissa ajoneuvo hyppäsi siirtyessään päällysteeltä ojaan. Siirtyminen tasaiselta täyteen luiskakaltevuuteen tehtiin lyhyen – noin 3,0 metrin – matkalla. Ensimmäisessä kokeessa ajoneuvon vasemmat pyörät nousivat reunimmaisen puun yli ja ajoneuvo liukui pitkin keskimmaisia pylväitä. Muissa kokeissa ajoneuvo nousi ylös pitkin kahta reunimmaista pylvästä. Pylväät olivat eri mittaisia ja ne joustivat eri tavalla. Eroa korosti auton hyppäminen pylväiden päälle. Pitkät keskimmaiset pylväät joustivat enemmän. Keskimmaisten pylväiden osalta joustamisesta johtuva nousun jyrkentyminen sivutieliittymän päälle ja pylväiden taipuman palautumisen katapulttivaikutus saivat ajoneuvon kierteiselle radalle.

Figure 6. On the third test the vehicle landed the left front corner ahead and rolled over several times.

Kuva 6. Kolmannessa kokeessa ajoneuvo laskeutui maahan vasen etukulma edellä ja pyöri useita kertoja ympäri.

Johtopäätöksenä todettiin, että puut estävät tehokkaasti rajun törmäyksen liittymän luiskaan ja rummun päähän. Auton ilmalennon jälkeinen laskeutuminen ja siihen liittyvä pyörähdys nokan kautta katolle tai kyljelleen on kuitenkin liian raju. Puut eivät poista kaikkia onnettomuuksien seurauksia ja voivat joissain tapauksissa jopa lisätä niitä. Siksi laitetta ei pitäisi ottaa käyttöön.

Tarvitaan laite, joka samalla hidastaa auton nopeutta.

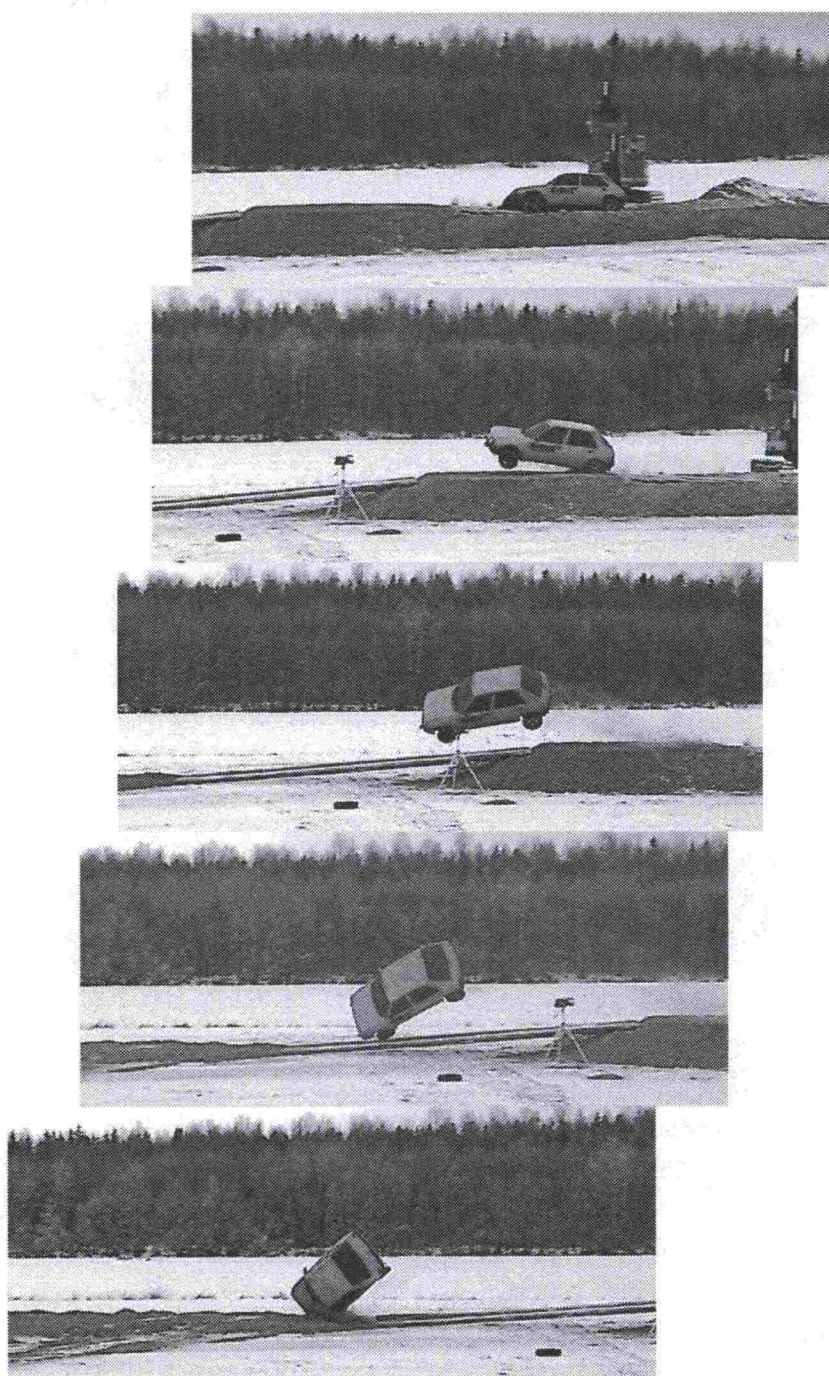
Figure 7. The fourth test was similar to the third test. The vehicle went flying for a shorter distance than previous tests.

Kuva 7. Neljäs koe oli lähes toisinto toisesta ja kolmannesta kokeesta. Ajoneuvon hyppy oli hiukan lyhyempi.

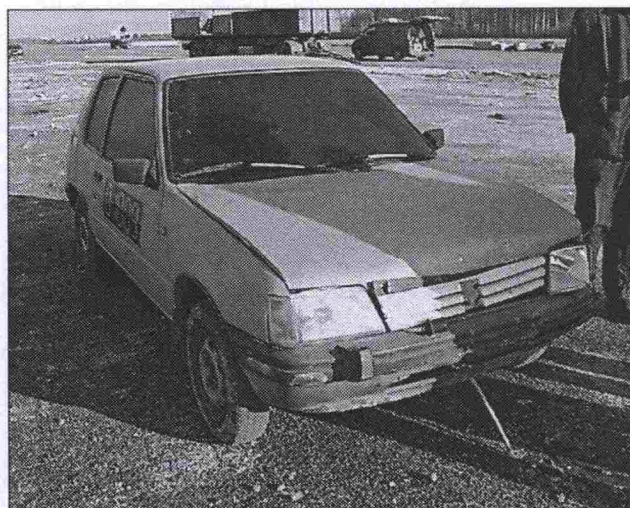
Figure 11. The vehicle survived almost without damages.

Kuva 11. Ajoneuvon vahingot jäivät hyvin pieniksi.

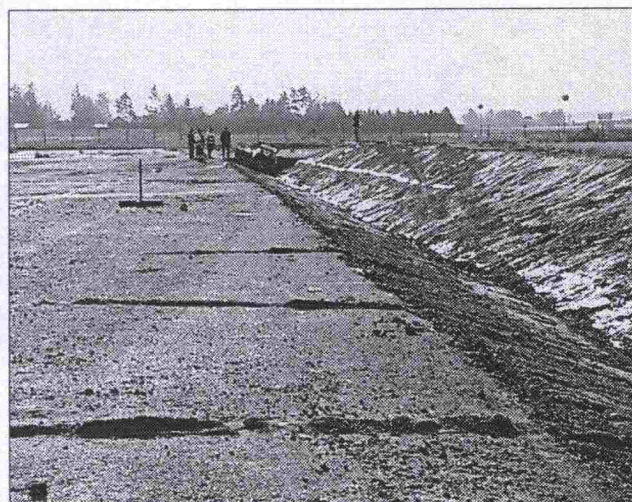
Ajoneuvo kulki tasaisesti, kunnes törmäsi rajusti ojan päähän. Toinen kiihtyvyyksmittari mittasi kiihtyvyydet törmäyksen "sivutieliittymään" ja kiihtyvyydet olivat suuria. Toinen kiihtyvyyksmittari aloitti mittaamisen liian aikaisin ja kiihtyvyydet olivat mitättömiä – ensimmäiseen mittaukseen mittarin liipaisukiihtyvyyks asetettiin liian alhaiseksi.

Figure 12. The impact angle was smaller than meant to be. The vehicle exceeded the bottom of the ditch only slightly.

Kuva 12. Suistumiskulma oli aiottua pienempi. Ajoneuvo pysyi lähes kokonaan sisäluiskan puolella ja törmäsi lopuksi rajusti "sivutieliittymään".

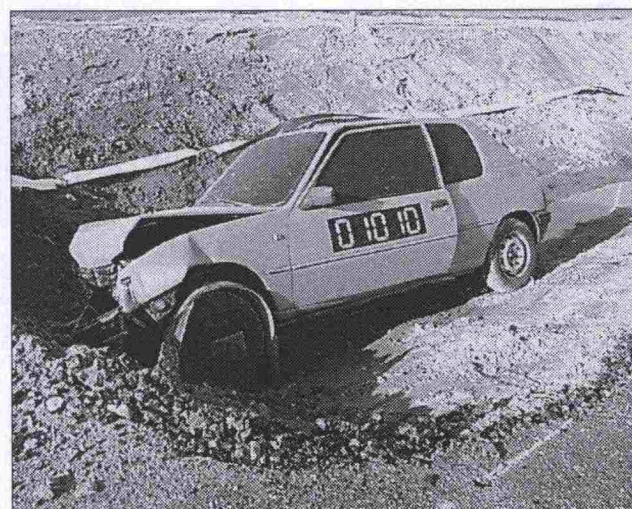
Figure 13. Hitting the end of the ditch caused the damages to the vehicle.

Kuva 13. Ajoneuvon vauriot aiheutuivat törmämisestä "sivutieliittymään"

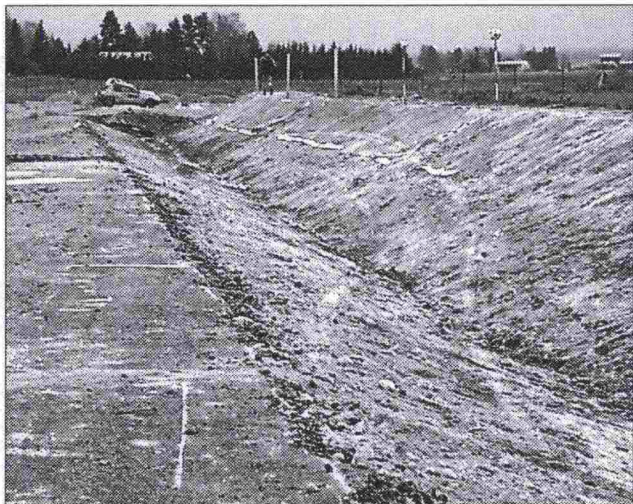
Ajoneuvo kulki tasaisesti. Ajoneuvo kaartoi ulkoluiskalta takaisin tielle. Oikea etupyörä iski sivutieliittymään ja ajoneuvo alkoi pyöriä katon kautta ympäri. Kiihtyvyyssmittauksissa on pieni piikki kohdassa, jossa auto osui ojan pohjalle. ASI-arvo oli noin 0,25.

Figure 14. The vehicle turned back to the "road" from backslope. The right side tyres crossed the cross slope and the vehicle rolled over.

Kuva 14. Ajoneuvo kaartoi ulkoluiskasta takaisin "tielle". Auto osui hiukan "sivutieliittymään" ja pyöri useita kertoja katon kautta ympäri.

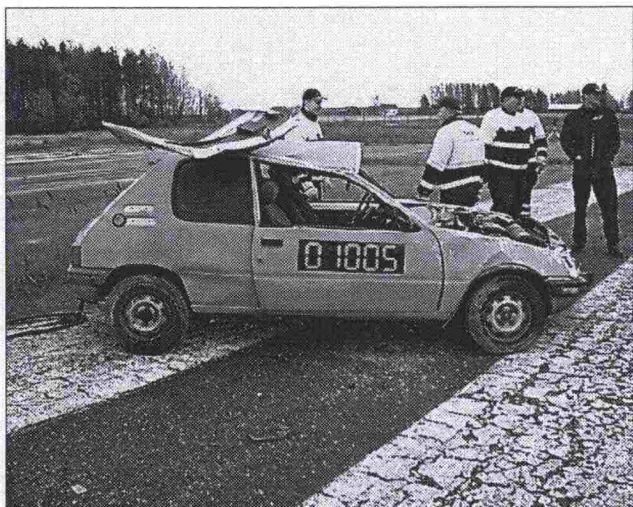
Figure 15. The occupant compartment collapsed while the vehicle rolled over.

Kuva 15. Matkustajatila painui kasaan auton pyöriessä

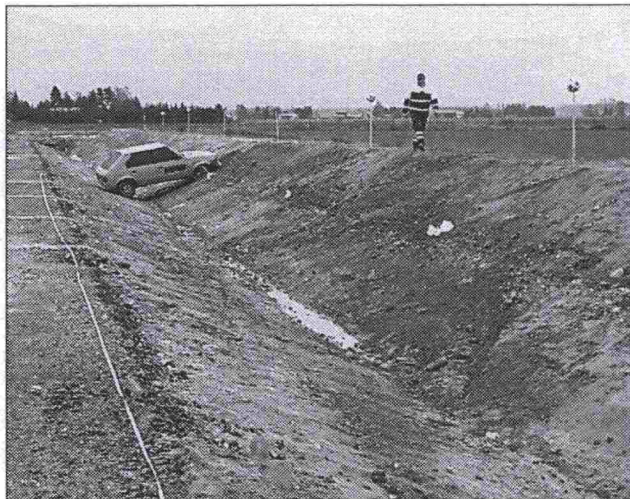
Törmäys ulkoluiskaan hiljensi ajoneuvon nopeutta paljon. Auto liukui ulkoluiskassa kylki edellä.

Figure 18. The vehicle leaved hit marks on the backslope.

Kuva 18. Kuvan etuosassa näkyy jäljet auton iskeytymisestä ulkoluiskaan

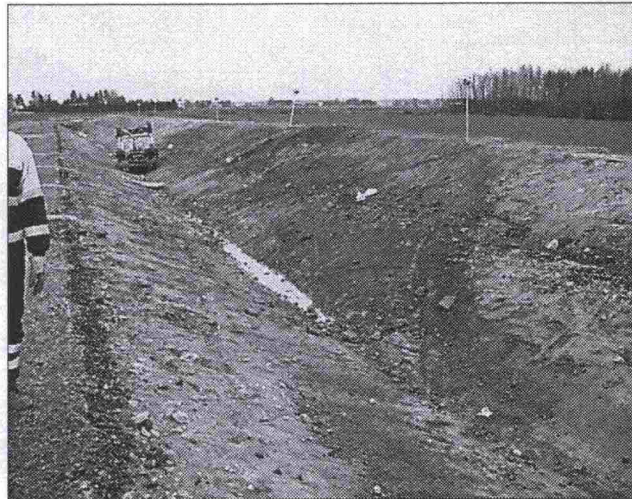
Ajoneuvon oikea etukulma törmäsi ulkoluiskaan ja auto sai kimmokkeen, mistä ajoneuvo pyöri katon kautta ympäri. Auton tuulilasi irtosi törmäyksessä ulkoluiskaan.

Figure 20. The tyre prints end soon after hitting the back slope.

Kuva 20. Renkaiden jäljet loppuvat pian ulkoluiskaan törmäyksen jälkeen.

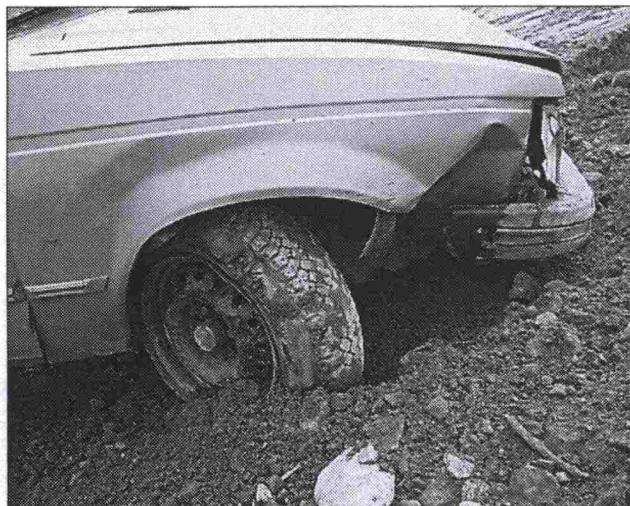
Figure 19. The right front side buckled.

Kuva 19. Etukulma painui hiukan sisään törmäyksessä.

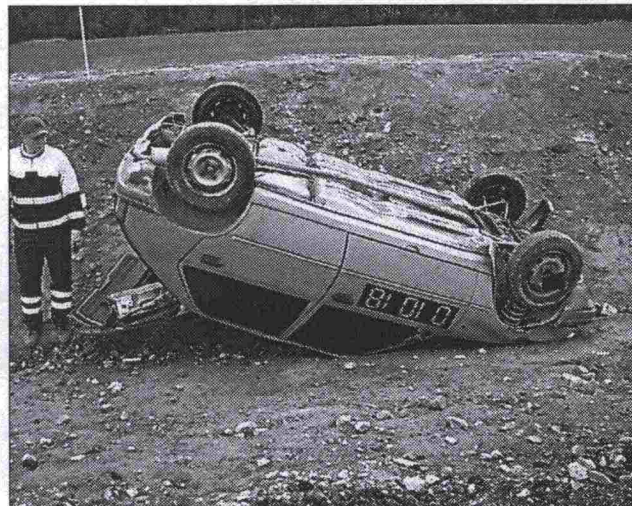
Figure 21. The vehicle remained upside down at the ditch bottom.

Kuva 21. Ajoneuvo päättyi katolleen ojan pohjalle

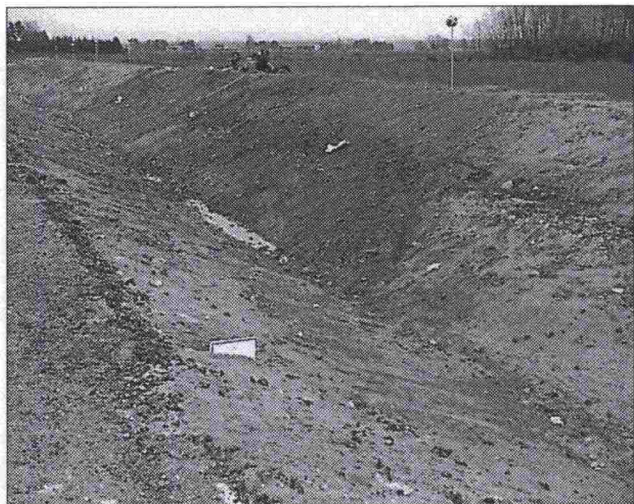
Ajoneuvon nopeus oli suurempi kuin edellisissä törmäyksissä ja auto lensi suistumisen jälkeen suoraan ulkoluiskaan. Ajoneuvo pyöri katon kautta ympäri ja kulki ojan taakse. Ajoneuvon koriin tuli muodonmuutoksia jo törmäyksessä ulkoluiskaan.

Figure 22. The vehicle rolled over the backslope.

Kuva 22. Auto kaatui ulkoluiskassa ja pyöri ojan taakse

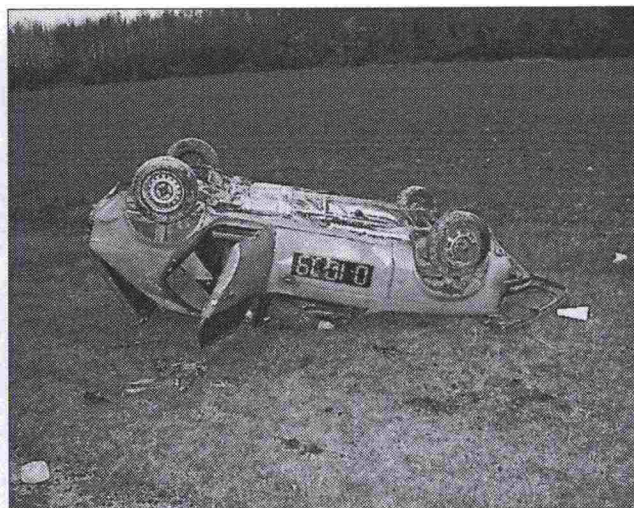
Figure 23. The occupant containment suffered bad damages.

Kuva 23. Matkustajatila vaurioitui pahoin.

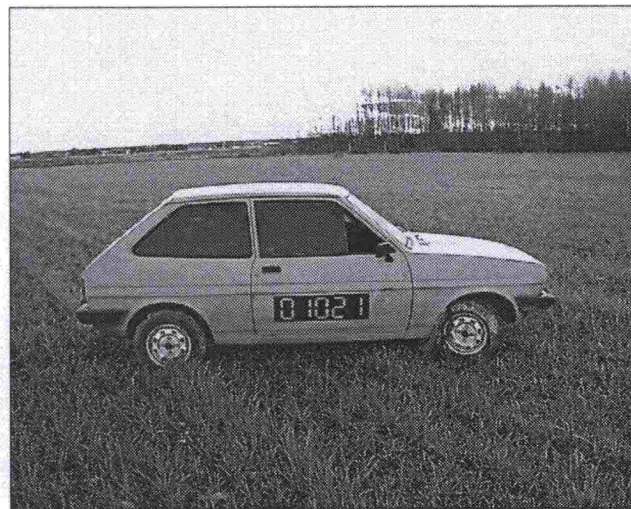
Figure 28. The front right suspension may be damaged after the vehicle has crossed the ditch.

Kuva 28. Ajoneuvon vauriot jäivät vähäisiksi. Oikea etupyörä on voinut vahingoittua myös ojan jälkeen.

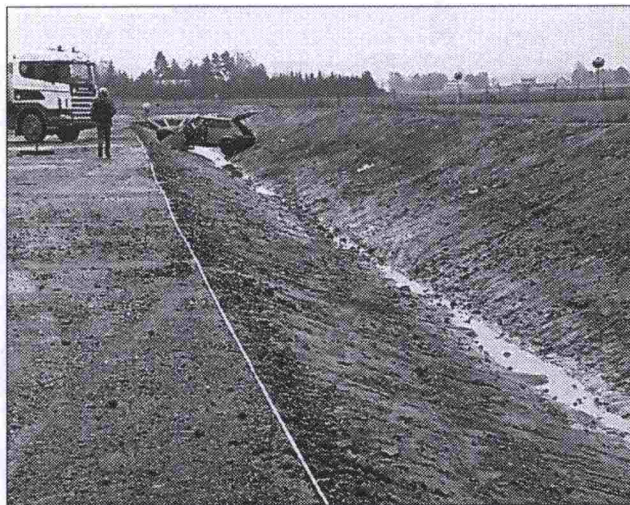
Ajoneuvo kulki tasaisesti siihen asti, kun sitä yritettiin ohjata takaisin tielle. Auto kääntyi liian jyrkästi ja kaatui katon kautta ympäri.

Figure 30. The vehicle rolled over after attempting to steer it out of the ditch.

Kuva 30. Ajoneuvon rata. Auto kaatui ja pyöri katon kautta ympäri, kun sitä yritettiin kauko-ohjata takaisin tielle.

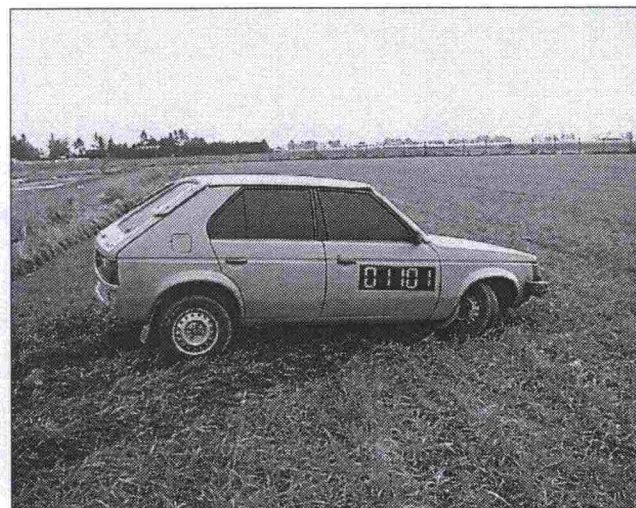
Figure 35. The vehicle may be damaged by falling off the high backslope.

Kuva 35. Ajoneuvo saattoi vaurioitua myös auton pudotessa korkealta ulkoluiskalta.

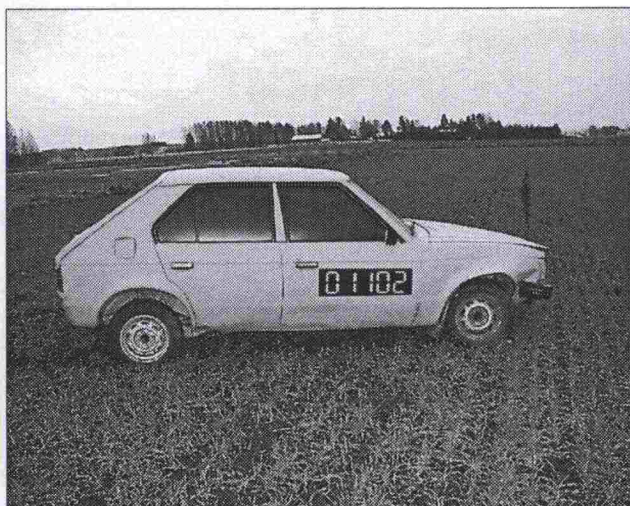
Figure 37. The vehicle may be damaged by falling off the high backslope

Kuva 37. Ajoneuvo saattoi vaurioitua myös auton pudotessa korkealta ulkoluiskalta.

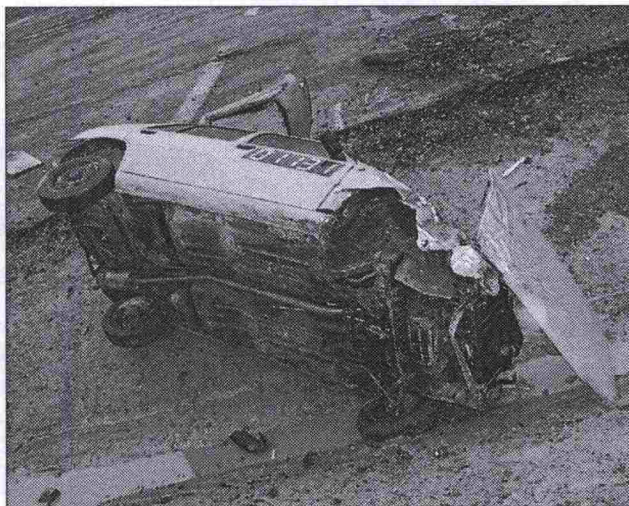
Ajoneuvo törmäsi betoniseinään ja kaatui katon
kautta ympäri. Oikea etupyörä osui maahan hiu-
kan ennen betoniseinää. Ylösponnahtaminen ai-
heutti ajoneuvon kaatumisen. Verrattuna aikai-
sempiin kokeisiin seinä kuitenkin käänsi ajoneu-
von liikkeen ojan suuntaiseksi – auto ei enää kul-
kenut ojan yli.

Figure 39. The front of the vehicle suffered large damages.

Kuva 39. Ajoneuvon keula vaurioitui törmäyksessä pahoin.
